# CAPITOLUL 9I

## NEETANȘEITĂȚI

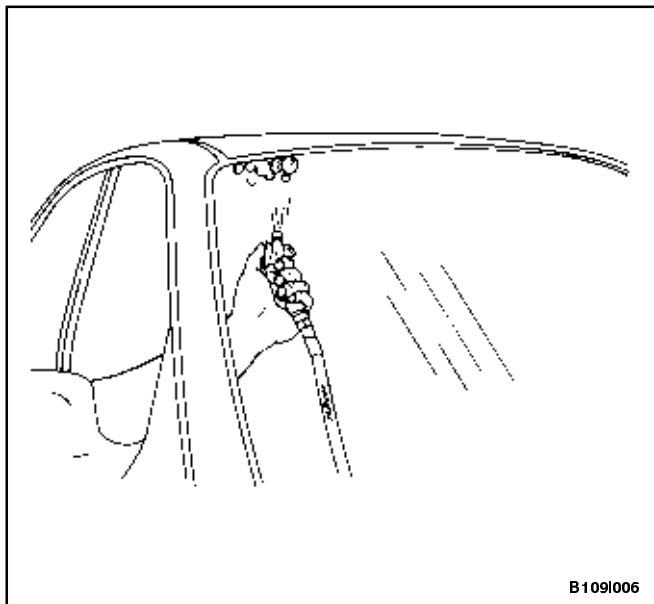
1. Se aplică o soluție de apă cu săpun pe suprafața exterioară a vehiculului în dreptul zonei suspectate de infiltrații.
2. Suflați aer comprimat din interiorul vehiculului. Presiunea aerului nu trebuie să depășească 205 kPa (29,7 psi).
3. Se determină locația infiltrațiilor după bulele de aer format în soluția de săpun.
