Technical Bulletin

montaż pasków rozrządu w silnikach GM

GATES REFERENCE :	5368XS, 5369XS, 5408XS, 5461XS, 5499XS, 5542XS

MAKE :	OPEL / VAUXHALL	
MODEL :	Astra, Calibra, Combo, Corsa, Cavalier, Frontera, Kadett, Meriva, Omega, Signum, Sintra, Tigra, Vectra, Zafira	
MOTOR :	1.4, 1.6, 1.8, 2.0, 2.2 16V	
MOTOR CODE :	C14SEL, X14XE, C16SEL, C16XE, X16XE, X16XEL, Y16XE, Z16XE, C18XE, X18XE, X18XEL, Z18XE, Z18XEL, X20XEV, X22SE, X22XE, Y22SE, Y22XE, Z22XE

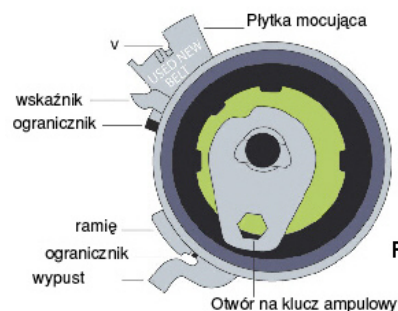
Rys. 1

5. Zamontować nowy napinacz, dokręcić śrubę ręką. Wypust napinacza **musi** znaleźć się w szczelinie obudowy pompy oleju. (Wskaźnik napinacza powinien być ustawiony za kołem pasowym pompy wody). Otwór na klucz ampulowy **powinien być ustawiony** w położeniu +/- godziny 7 (rys.1)

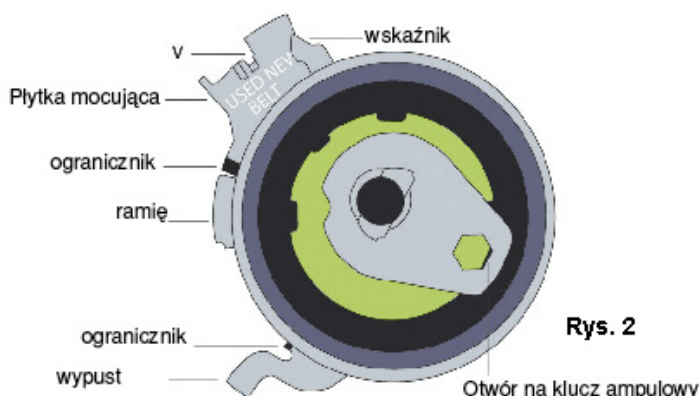
Rys. 2

7. Obrócić napinacz (przy pomocy klucza ampulowego) w kierunku przeciwnym do ruchu wskazówek zegara (jednocześnie utrzymując śrubę w położeniu montażowym), aż wskaźnik znajdzie się w jednej linii (nie przekroczy) z prawą krawędzią płytki mocującej (rys.2).

8. Dokręcić śrubę napinacza (moment dokręcania +/- 20 Nm).

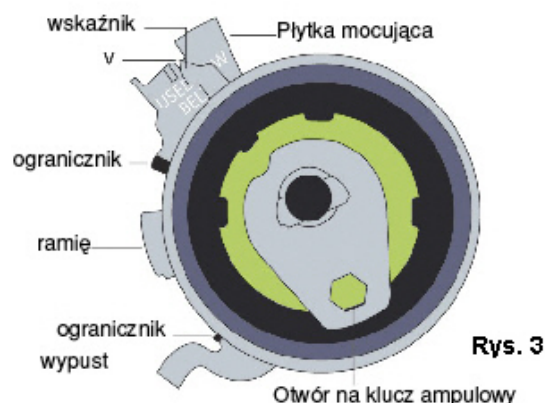
Rys. 3

13. Obrócić napinacz (jednocześnie utrzymując śrubę napinacza w położeniu montażowym), aż wskaźnik ustawi się w jednej linii z oznaczeniem V (położenie „NEW”); otwór na klucz ampulowy powinien znaleźć się wtedy w położeniu +/- godziny 5 (rys.3)

14. Dokręcić śrubę napinacza (moment dokręcania +/- 20 Nm).

17. Sprawdzić położenie wskaźnika napinacza. Jeżeli jest prawidłowe (w jednej linii z oznaczeniem V), zamontować inne, uprzednio wymontowane, części. Jeżeli nie jest prawidłowe, powtórzyć czynności opisane w punktach od 13 do 18, aż wskaźnik znajdzie się w jednej linii z oznaczeniem V.

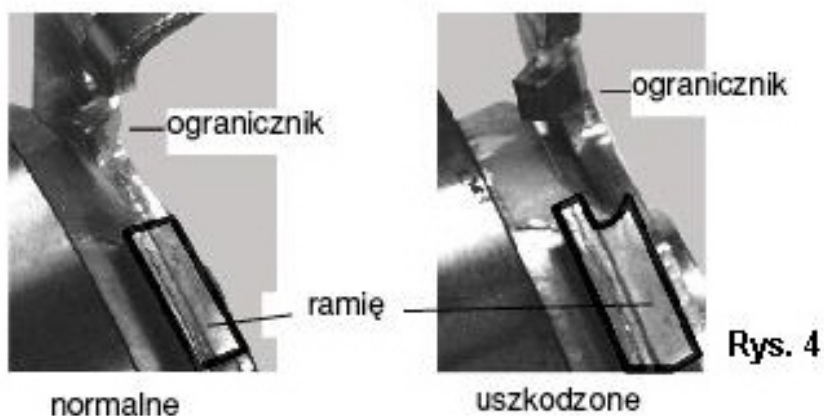
Obracanie napinacza w nieprawidłowym kierunku, nieprawidłowe wstępne położenie otworu na klucz ampulowy, nie obrócenie silnika o dwa pełne obroty wału korbowego przed i po ustawieniu napięcia, może prowadzić do nieprawidłowego działania układu. Spowoduje to uderzenie ramienia napinacza w ogranicznik, z odgłosem przypominającym uderzenie młotka i uszkodzenie, a nawet oderwanie tej części. Taka awaria jest bardzo powszechna i łatwa do rozpoznania przy oględzinach krawędzi ramienia (rys.4). Spowodowane tym uszkodzeniem nieprawidłowe napięcie może spowodować przerwanie (pęknięcie) paska.
